Uppdrag 2023-177
2023-10-09

Utlåtande över ÖVERLÅTELSEBESIKTNING

Lovene 3:10

Lovene Tomten 1, Lidköping

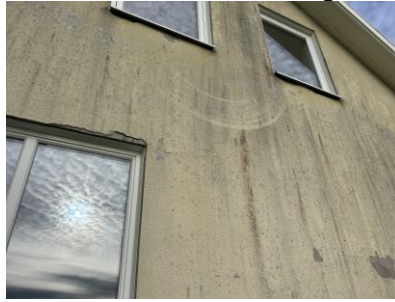
Mark:	Lövsilar finns inte vid stuprörens anslutning till markledning. <i>Rekommenderar att lövsilar monteras.</i>
Trappor:	Ytrost på räcken. Lösa kalkstenshällar på entrétrappan. Ytkador i trappa till sidoentré och källartrappa samt sprickor och fuktgenomslag i stödmur till källartrappa.  
Grundmur:	Färgsläpp och mindre sprickor.
Fasad:	Lokal missfärgning på fasad under balkong (spår av att vatten tränger igenom gjutningen för balkong). Sprickor och fogsläpp på murad fasad.

Sprickor i puts och lös puts på gaveln mot söder, se 4.1
Fortsatt teknisk utredning.

- 4.1 Rekommenderar att en murare kontaktas för kontroll av orsak och bedömning av omfattning av åtgärd av putsad fasad.
- 4.2 Källarens grundläggning är påverkad av normalt förekommande fuktvandring genom källarens grundmurar och betongplatta, vilket ökar när dräneringssystemet (dagvatten-, dräneringsledningar och utvändigt tätskikt) åldras.
Fuktvandring kan ske genom kapillärsugning och diffusion (utjämning av en högre ånghalt under betongplatta och utanför grundmurar med en lägre ånghalt inne i källaren).
Rekommenderar att en fackman kontaktas för kontroll och bedömning av omfattning av åtgärd gällande dräneringen samt läckage vid inkommande markslinga till värmepumpen.
- 4.3 Rekommenderar att orsak och omfattning till mikrobiell påväxt på yttertakets insida utreds.

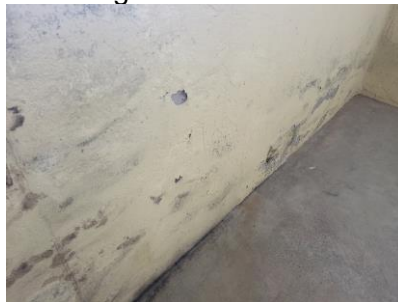
Allmänt:	Sprickor i väggar. Källarens utvändiga fuktskydd har passerat sin tekniska livslängd och färgsläpp och mikrobiell påväxt förekommer på väggar. Läckage vid genomföring av värmepumpens markslinga. Med anledning av ovanstående se 4.2 Fortsatt teknisk utredning.
----------	--

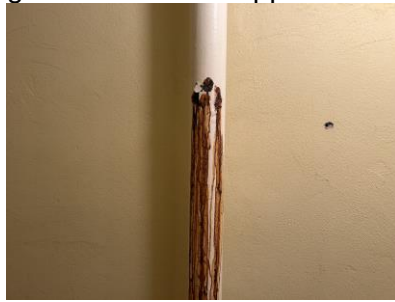
Förråd: Rostangrepp på avloppsstam, se rubrik invändigt allmänt gällande äldre avlopp.

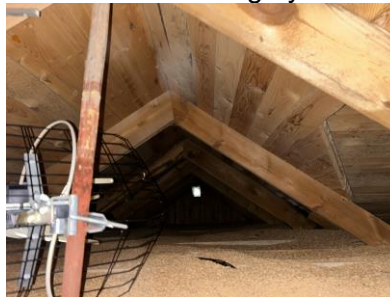
Allmänt:	Mikrobiell påväxt på yttertaketets insida, se 4.3 Fortsatt teknisk utredning.
Sidovind mot baksidan:	-----
Nockvind:	Ett fåtal intorkade fuktfläckar på yttertaketets insida.
