Varla 1:5

Gröningevägen 49

Uppdragsnummer	O21831
Besiktningsdatum	2023-05-08
Besiktningföretag	OBM Besiktning Väst AB
Besiktningförrättare	Andreas Emanuelsson
Närvarande	Säljare
Giltig till och med	2024-05-08

Byggnadsbeskrivning
1-plans friliggande hus med källare.

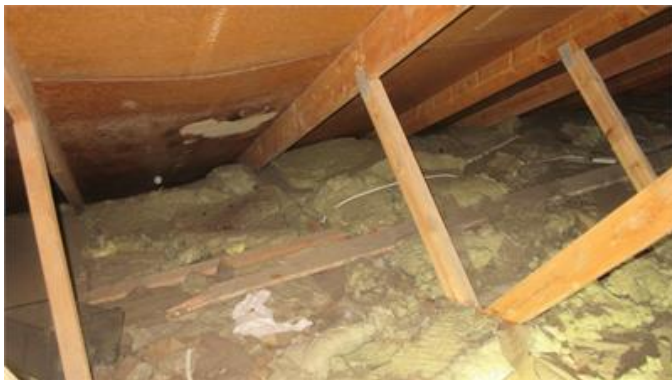
Då underlagstaket består av träfiberskivor utan yttre täckning av papp finns risk att regn/snö tränger in i skarvar vid ogynnsam väderlek med läckage på vindsutrymmet som följd. Detta kan påverka byggnaden och dess inomhusklimat negativt.

Lagning underlagstak pånockvind.

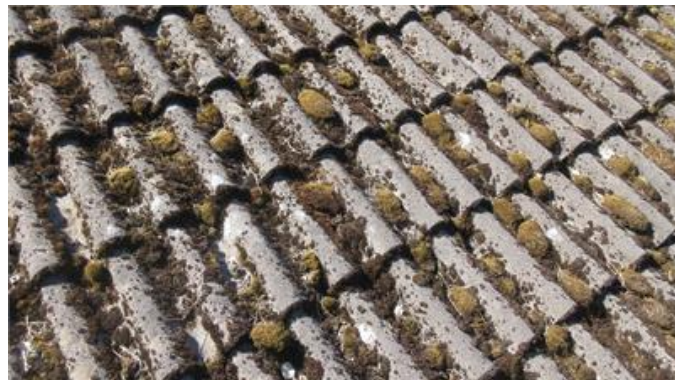
Tak/Bostad			X		Taktäckningen är av äldre standard. Rikligt med mossa förekommer på taktäckningen. Flera pannor ligger inte i sitt rätta läge. Se kommentar/riskanalis.
Nockvind		X			Underlagstak utgörs av träfiberskivor utan yttre täckning av papp, missfärgningar förekommer på underlagstak. Se kommentar/riskanalis. I övrigt noterades det att en lokal del av underlagstak är lagat.
Invändigt					
Allmänt			X		Allmänventilationen bedöms bristfällig och bör förbättras.
Källarplan					
Allmänt			X		I källaren förekommer uppreglade/täta/flytande golv samt påreglade väggar. Fuktkvotmätningar har utförts. Se bilaga kontroll av konstruktion.
		X			Lokala sprickor förekommer på några grundmurar. Se rubrik uppgifter från ägare.
Hall	X				Inget att notera.
WC	X				Inget att notera.
Sovrum 1	X				Inget att notera.
Förråd	X				Inget att notera.
Tvättstuga			X		Tvättstuga är av äldre standard, gjutjärnsbrunn är rostangripen. Se kommentar/riskanalis.

Då taktäckningen är av äldre standard och det finns brister i densamma har taket ett minskat motstånd mot vatteninträning. Detta i sin tur kan leda till fuktskador på takkonstruktionen vilket kan påverka byggnaden och dess inomhusklimat negativt. Det rekommenderas att kontakt tas med en fackman för en bedömning/åtgärd.

Mossa på tak.

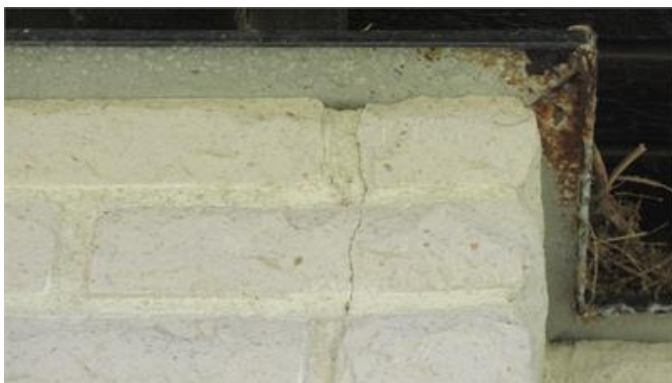
Spricka stenfasad.

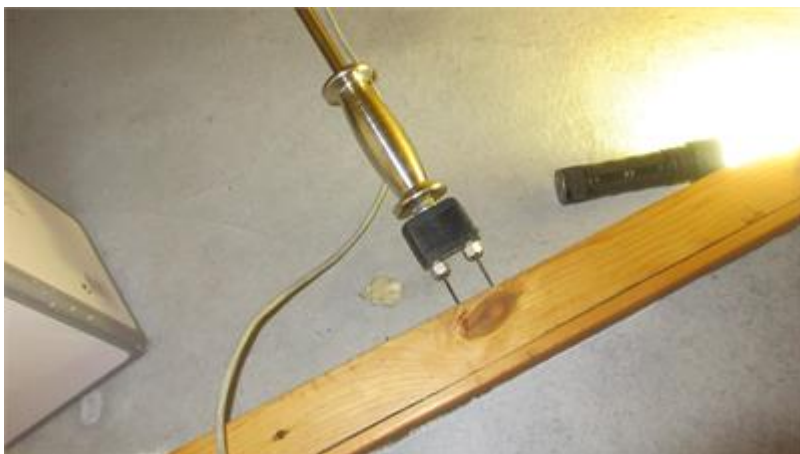
Samtliga mätningar är stickprovskontroller. Gränsen för mikrobiell tillväxt i trä går vid ca 17% fuktkvot. I nederkant vägg till trappförråd uppmättes fuktkvoten till ca 17%. I fotlist till vänster om ingång till gillestuga uppmättes fuktkvoten till över 28%, i ovankant golv vid ingången uppmättes fuktkvoten till ca 26%. Golvkonstruktionen kontrollerades via ett befintligt hål vid radiatorrörens genomföringar i golv. Här uppmättes fuktkvoten till ca 22%.

En äldre källare av detta slag utsätts i regel mer eller mindre för permanent fuktpåverkan från angränsande mark. Utifrån erfarenhet är det känt att konstruktioner och beläggningar/beklädnader med organiska material mot golv- och väggytor bör undvikas, då fuktpåverkan och mikrobiell tillväxt (mögel/bakterier) och rötskador kan uppstå i sådana. Det utvändiga fuktskyddet är också äldre. Det kan inte uteslutas att brister föreligger alternativt kommer att uppstå i det utvändiga fuktskyddet vilket medför att källarens utvändiga fuktskydd måste åtgärdas. Det rekommenderas att kontakt tas med en fackman för en bedömning/åtgärd.
