# ÖVERLÅTELSEBESIKTNING

Bäck 18:1

Bäck Sävagården, Tidaholm

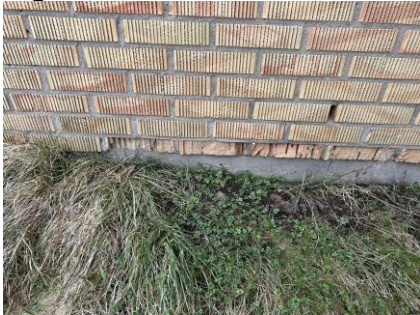
<b>Mark:</b>	Marken är lokalt hög mot fasadpanel på tillbyggnad mot öster. Stuprör avslutas invid grunden. Kondensvatten från värmepumpen avleds inte från grunden. <i>I syfte att minska på fuktbelastning rekommenderas att vatten från värmepump och stuprör avleds samt att marknivån lokalt justeras.</i>
<b>Trappor:</b>	-----
<b>Grundmur/Hussockel:</b>	Putssläpp på grundmur.
<b>Fasad:</b>	Fasadpanel mot väster är klimatpåverkad (ålderstigen färg, torrsprickor samt rötskador). Mindre sprickor i murad fasad.  Krackeleringar förekommer i murad fasad, större krackeleringar förekommer vid nedkant av fasad mot norr. <b>Rekommenderar att en murare kontaktas för kontroll och bedömning av omfattning av åtgärd gällande krackeleringar i tegel mot norr.</b>

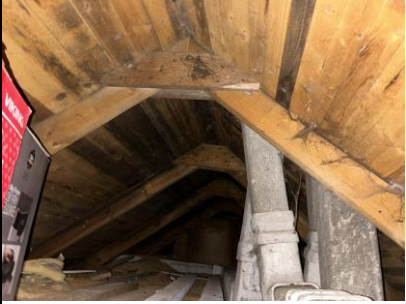
Allmänt:	Tätninglistor saknas i luckor.
Sidovindar:	Mindre spår från äldre läckage genom tak.
Nockvind:	Intorkade äldre fuktfläckar i takkonstruktionen.  Mikrobiell påväxt noterades på yttertakets insida, se 4.1 Fortsatt teknisk utredning samt Bilaga 4. Fuktkontroll i riskkonstruktion.

Rekommenderar att en fortsatt teknisk utredning utförs för att konstatera orsak till samt omfattning till mikrobiell påväxt på ursprunglignockvind.
