## Utlåtande över

## ÖVERLÅTELSEBESIKTNING

Hassla 2:1

Länsmansgatan 3, Kinnarp

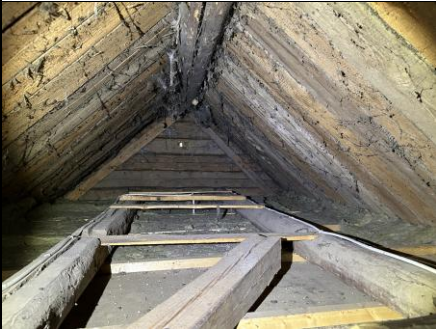
| Nockvind: | <p>Tättningslist finns inte i vindsluckan.<br/><i>I syfte att minska på möjligheten för inomhusluft att läcka upp till en kall vintervind rekommenderas att en tättningslist monteras i luckan.</i></p> <p>Äldre intorkade fuktfläckar förekommer vilka, enligt min bedömning är från innan takrenoveringen.</p> |
